**TOMO II.6**

JUSTIFICACIÓN DEL ALZAMIENTO DE LA SUSPENSIÓN EN DETERMINADAS ÁREAS, ÁMBITOS Y SECTORES DEL PLAN GENERAL (DISPOSITIVO SEGUNDO DEL ACUERDO DE LA COTMAC DE 30/7/2013)

4.- Justificación de la propuesta de alzamiento de la suspensión del AOU 2-11.

5.- Análisis pormenorizado del alzamiento de la suspensión en el AOU 2.11.

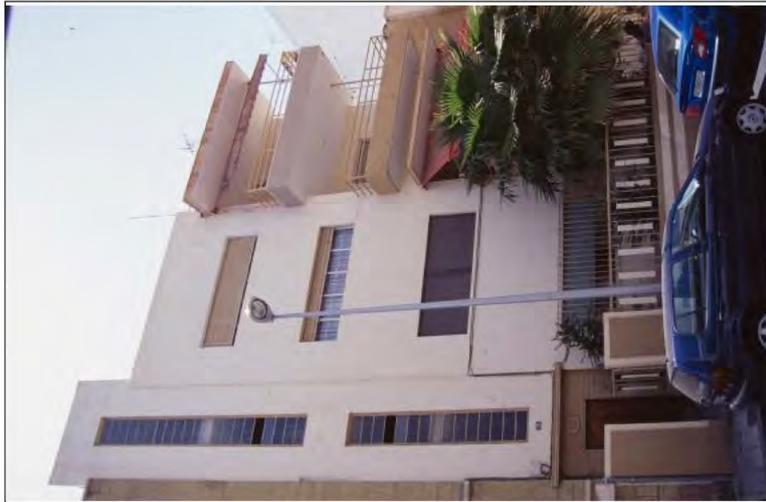
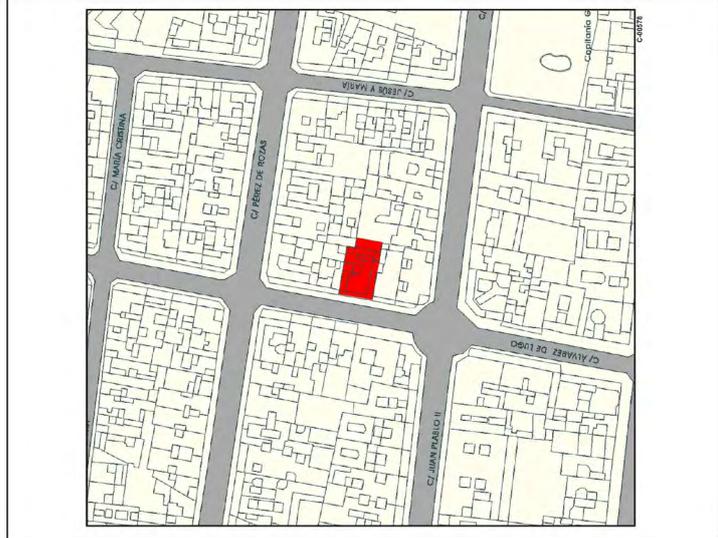
FICHA Nº
578

CRITERIOS DE DISTRIBUCIÓN Y COMPOSICIÓN:
Edificio de tres plantas con jardín delantero. La composición de fachada se hace por medio de líneas rectas y sencillas, con un basamento diferenciado y tres niveles. Tiene un volumen vertical del lado izquierdo de la fachada, de mayor altura, con una banda vertical acristalada enmarcando la puerta de acceso. El otro extremo de la fachada se abren terrazas en voladizo, con antepecho liso y barandilla metálica superior. En el último nivel las terrazas hay una visera de hormigón. En el cuerpo intermedio se abren tres ventanas rectangulares horizontales con persianas de enrollar.
Elementos de interés: Persianas horizontales. Jardín delantero. Barandillas metálicas en balcones.

El estilo arquitectónico que define este edificio es el racionalista. El inmueble, realizado en la década de los treinta del siglo XX y destinado a vivienda plurifamiliar, posee una serie de repertorios formales que se ponen de manifiesto en aspectos como su planta, de forma rectangular, y su fachada, dividida en tres niveles. El frente de la construcción se caracteriza por la combinación de diversos volúmenes, donde la disimetría, propiciada por la verticalidad y horizontalidad de ventanas y balcones, es la nota característica. Los huecos se presentan en fragmentos continuos, acompañados de carpintería metálica, mientras que los balcones se definen por la presencia de barandillas, que aparecen proporcionadas con el conjunto de la estructura. La falta de elementos decorativos y la ligereza de los planos de la fachada son los elementos distintivos de este inmueble.

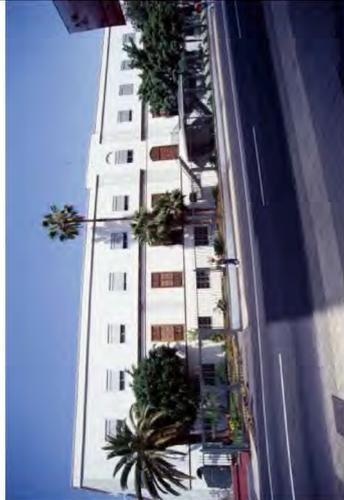
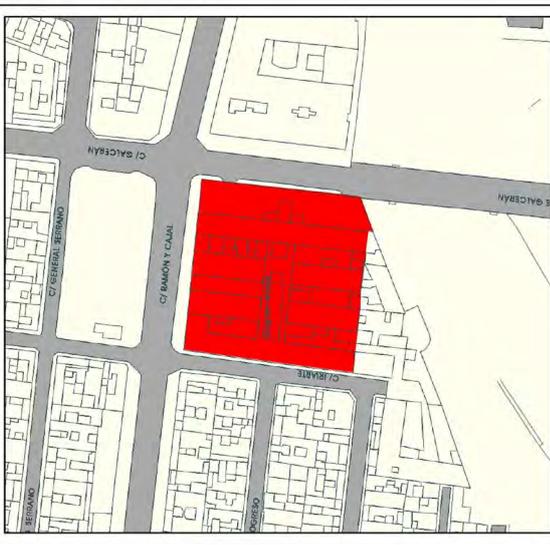
Esta construcción, que se alza sobre una planta rectangular, posee tres alturas en su fachada principal. Esta se organiza en sentido horizontal, mediante el empleo de una moldura que organiza el frente del edificio en tres cuerpos. Los vanos se reparten en igual número y de forma simétrica a lo largo de la construcción. Algunos de ellos adoptan en la zona del dintel la forma de un arco de medio punto, tal es el caso de los ubicados en la entrada principal del inmueble. En la actualidad sólo se conservan las fachadas.

El antiguo hospital militar se encontraba ubicado frente a la actual plaza del General Weyler. Esta edificación, construida por Juan Guinther en 1779, contaba con cuerpos laterales y diversas salas destinadas a oficiales y tropas. El inmueble fue derruido para construir en su lugar la Capitanía General de Canarias. Posteriormente, se le encargaría a Domingo Sicilia, la elaboración del proyecto del nuevo hospital militar, así como la dirección de la construcción del mismo, entre los años 1883y 1889. El lenguaje arquitectónico en el que se ubican los rasgos estilísticos de este inmueble es el ecléctico.

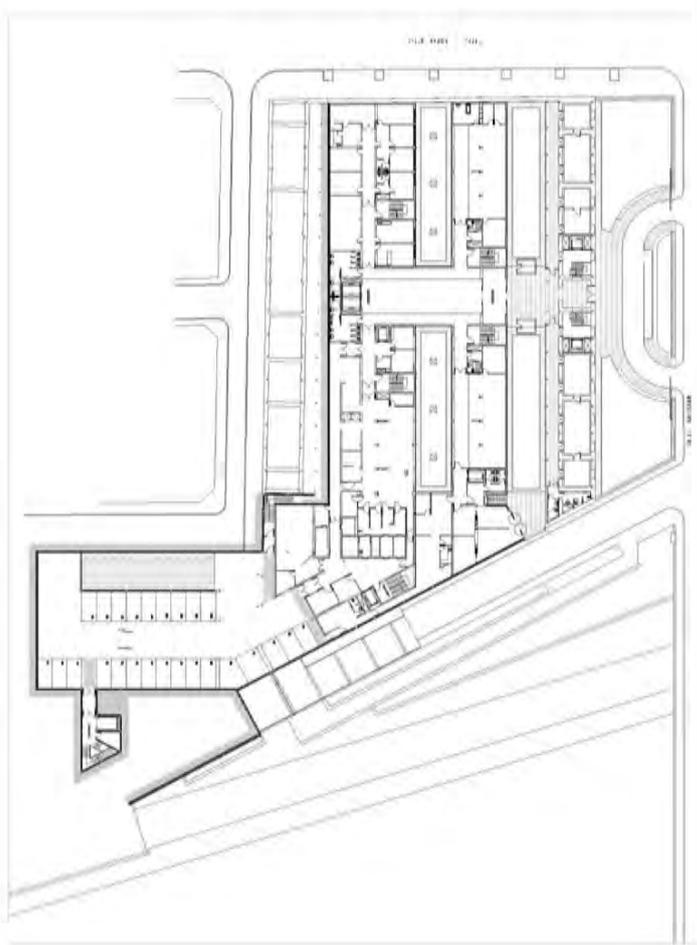
DOCUMENTACIÓN GRÁFICA VINCULANTE

PLANTA

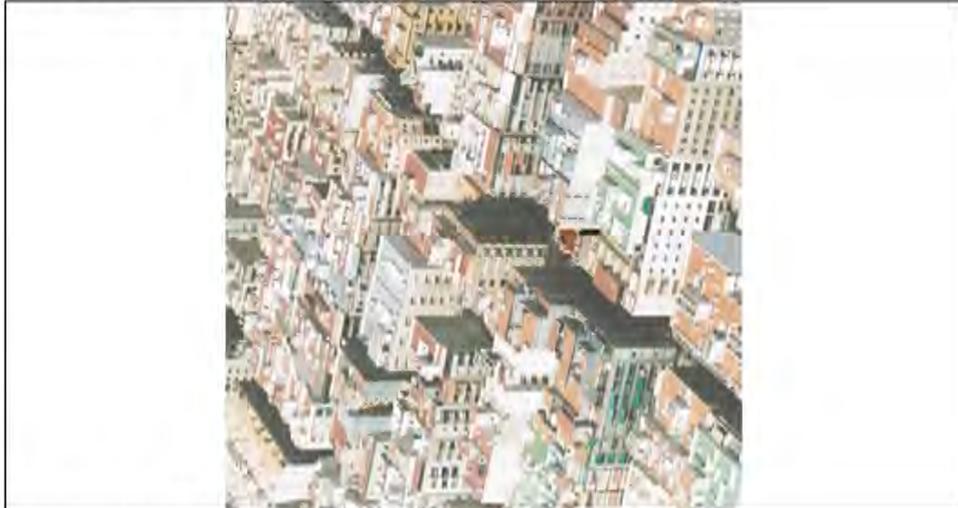
FOTOGRAFÍA AÉREA

El arquitecto palmero Pelayo López y Martín Romero realizó en 1927 el proyecto destinado a vivienda de la Constructora. Su promotor fue Cristóbal Beaujeu Díaz. El trabajo contó con la aprobación municipal, por lo que las obras se iniciaron el cuatro de octubre de 1928. López y Martín recurrió al eclecticismo para el diseño de este inmueble. La construcción conserva el espíritu ascendente y la antagónica dicotomía bajo-plantas de vivienda.

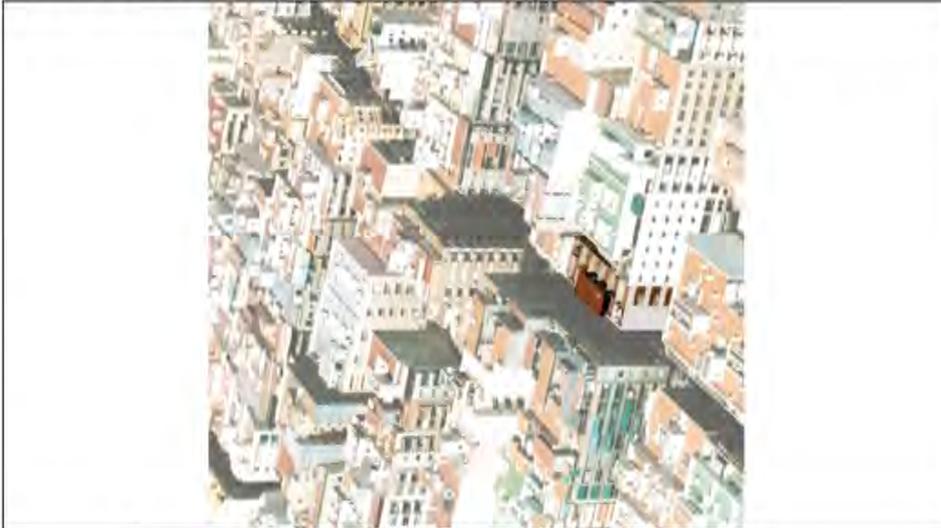
FOTOGRAFÍA AÉREA

El racionalismo es el estilo arquitectónico en el que insertar este inmueble de 1941

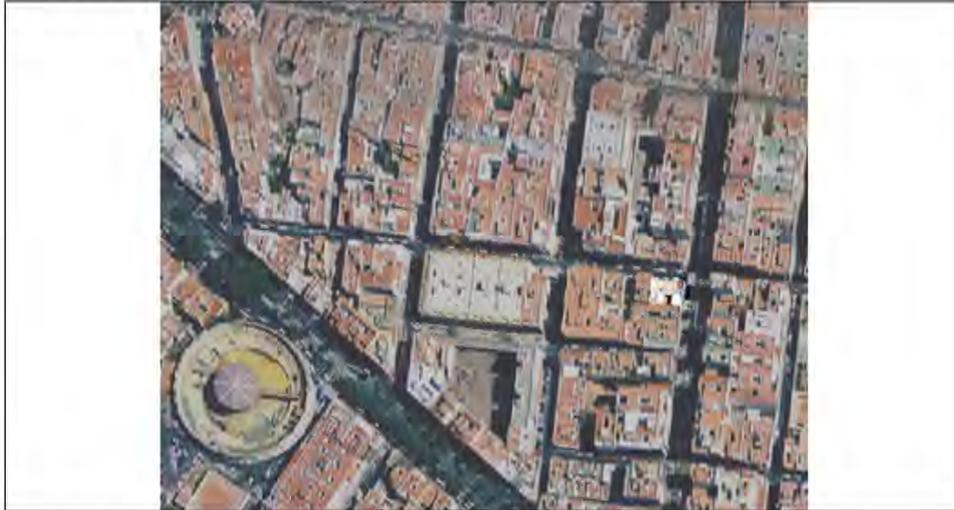
FOTOGRAFÍA AÉREA

ESTADO DE CONSERVACIÓN:	
Bueno	
USO ACTUAL:	
Comercial	
SUPERFICIES ACTUALES APROXIMADAS:	
PARCELA: 261,00 m ²	
OCCUPADA: 261,00 m ²	
CONSTRUIDA: 592,00 m ²

La edificación, de dos alturas, posee una fragmentación de las dos fachadas en sentido horizontal. Para ello, se empleó una moldura, encargada de llevar a cabo dicha división. No obstante, la organización vertical también está presente. Gracias al empleo de pilastras, las fachadas se estructuran en cinco calles. La central se prolonga en altura hasta crear un espacio destinado a un vano que remata la edificación. En el cuerpo inferior, estos soportes aparecen divididos en líneas horizontales, mientras que en el superior, éstas se combinan con el tratamiento liso del fuste. El antepecho de la construcción es abalaustrado y dividido por las pilastras que avanzan a lo largo de la fachada. Los distintos balcones se encuentran en el cuerpo superior del inmueble. Todos ellos están contruidos con el mismo material, que el resto de la edificación. Los huecos están decorados con molduras. Resulta significativo la presencia de un vano en la zona central del antepecho, coronados por unas molduras y distintos pináculos. Los rasgos propios del eclecticismo fueron los empleados para la proyección de este inmueble, destinado a vivienda unifamiliar y a locales comerciales. Cronológicamente se podría ubicar entre fines del siglo XIX y comienzos del XX.

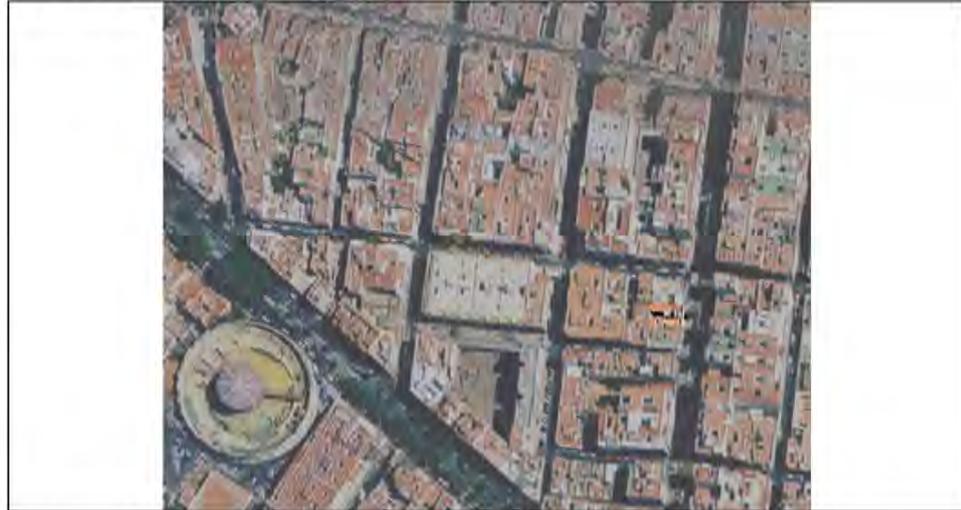
FOTOGRAFÍA ÁREA

El inmueble, de planta rectangular, posee un total de tres alturas. En el edificio predomina el sentido horizontal, aunque la verticalidad también está presente. Las pilastras, a ambos lados de la construcción, concluyen en la cornisa de la azotea. El fuste de las pilastras, de los dos primeros cuerpos, está rematado por líneas incisas horizontales. Mientras, que los del cuerpo superior son lisos. Los huecos están decorados en la zona del dintel con arcos rebajados y escarzanos. El edificio está coronado por un cuerpo central.
 Domingo Pisaba Bureada solicitó el 26 de agosto de 1925 la aprobación municipal para la realización de este inmueble. El diecinueve de septiembre de ese mismo año llegó tal aceptación. Posteriormente, la construcción fue objeto de diversas reformas, concretamente, en 1927. El promotor de esta casa fue Ángel Toledo Ruiz, quien deseaba destinar el inmueble a viviendas, oficinas y locales comerciales. La construcción se sigue empleando para tales fines.

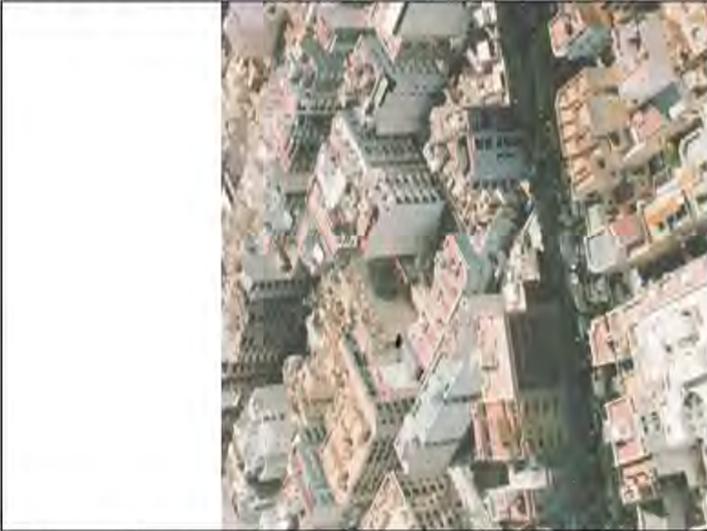
FOTOGRAFÍA AÉREA

Fachada de composición simétrica con la edificación vecina. Tiene dos huecos por planta alineados según ejes verticales. Sobre el eje lateral derecho la puerta de acceso de arco de medio punto en planta baja y sobre esta un balcón corrido sobre ménsulas con balaustrada y compartido por los dos inmuebles. La fachada se compone por zócalo y dos niveles separados por una moldura intermedia, se remata con un parapeto modulado por muros ciegos, balaustradas y jarrones. Vanos sin enmarcar, los del primer nivel tienen una clave en la parte superior, y los del segundo nivel tienen dinteles, moldurados enlazados por friso decorado. Elementos de interés: Carpintería de madera, ventanas y contraventanas. Balaustrada en balcón y antepecho azotea. Copetes de remate de fachada. Montante de puerta de acceso de hierro laminado. Elementos discordantes: Cableado eléctrico en fachada.

El eclecticismo es el estilo empleado para la construcción de este inmueble que fue proyectado para vivienda unifamiliar entre finales del siglo XIX y comienzos del XX. El edificio de dos alturas, se levanta sobre una planta rectangular. La fachada del inmueble se estructura en dos cuerpos horizontales. Dicha fragmentación se logra, mediante el empleo de una moldura sencilla. Las pilastras, que se localizan en los extremos del inmueble, poseen, en la planta baja, un fuste liso y en el cuerpo superior, un fuste atravesado por molduras. El paramento liso, sólo se ve interrumpido por un zócalo rugoso, situado en la planta baja. Una cornisa conduce hasta el antepecho combinado, formado por los balaustres y paños ciegos, así como por una serie de pináculos sobre pilastras. Las molduras, que se sitúan en las áreas del dintel de los vanos, adoptan la forma de arcos de medio punto en algunos casos. En otros, se opta por sucesivas formas rectas, que dan lugar a soluciones geométricas. Resultan significativas la presencia de las ménsulas, situadas bajo el balcón de obra, por su riqueza ornamental, así como las dovelas a modo de peñeta, que se encuentra sobre el arco de la puerta. DARIAS PRINCIPE, Alberto: Arquitectura y arquitectos en las Canarias Occidentales 1874-1931, Santa Cruz de Tenerife, 1985, págs. 187-204.

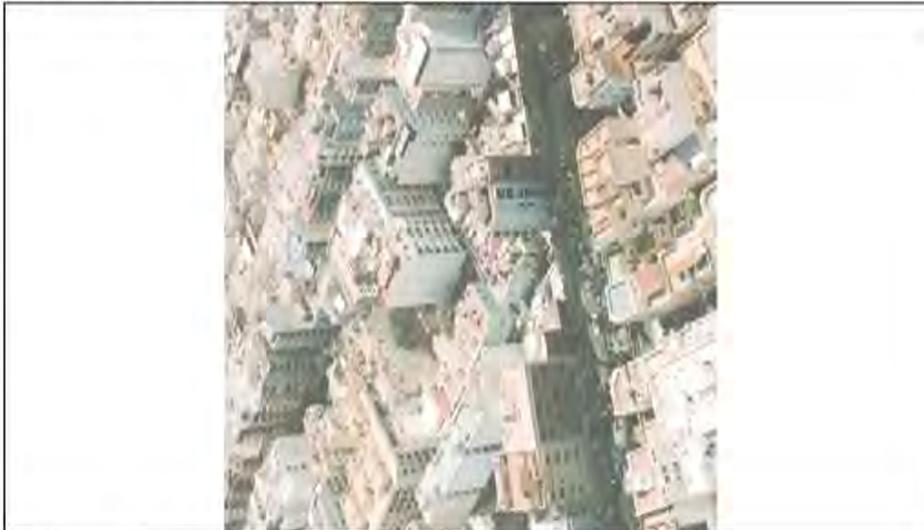
FOTOGRAFÍA AÉREA

Bajo los rasgos propios del eclecticismo, se proyectó este inmueble, que pudo ser construido entre los últimos años del siglo XIX y principios del XX. La vivienda está destinada a uso familiar.

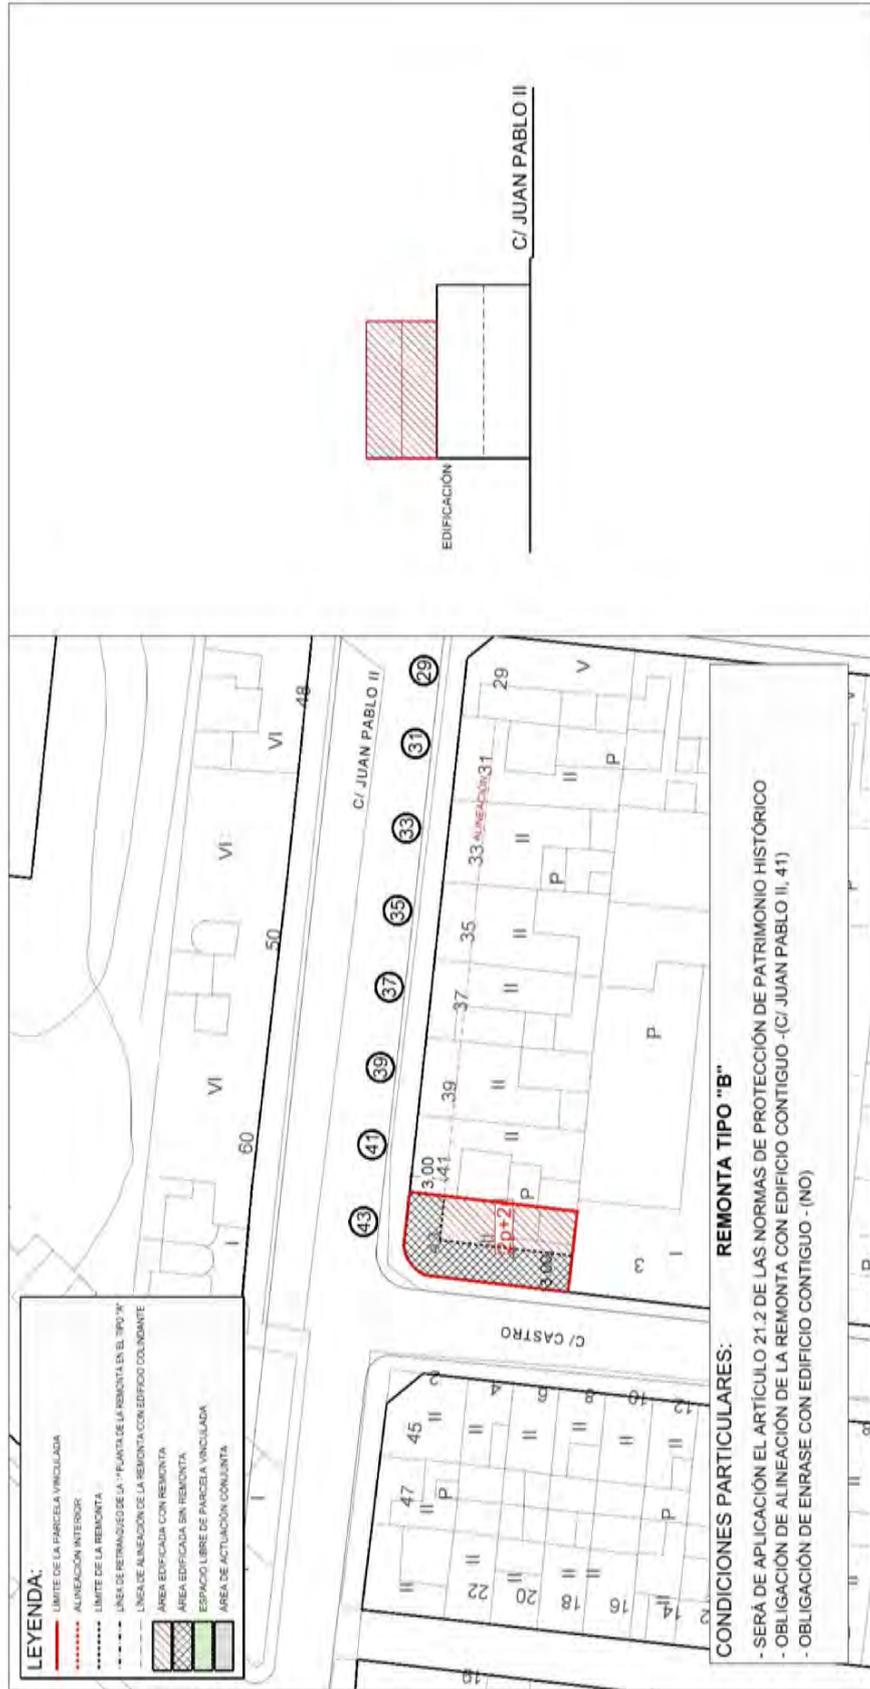
GRÁFICO VINCULANTE DE LA REMONTA

Esta construcción puede ser calificada de ecléctica, puesto que sigue los principios de este estilo arquitectónico. Entre fines del siglo XIX y principios del XX dataría este inmueble. La fachada se caracteriza por la presencia por la división de la misma en cuerpos horizontales, correspondiendo con las dos plantas del mismo. En este sentido, resulta significativo el tratamiento del paramento en el cuerpo inferior mediante líneas incisas paralelas, acentuando la horizontalidad del muro exterior del inmueble. En uno de los laterales del edificio aparece una pilastra cuyo fuste es liso, de acuerdo con el paramento del cuerpo superior y dividido en líneas horizontales, en consonancia con la planta inferior. Los huecos también contribuyen a acentuar la horizontalidad del edificio, a través del tamaño y ubicación de las ventanas y puertas. Así, las primeras se sitúan en el piso superior y las segundas en el inferior. Las molduras son empleadas para decorar los dinteles de los vanos y prolongarlos, por medio de formas geométricas, hasta la sencilla cornisa de la construcción. Esta culmina con la combinación de paños ciegos y balaustrés, realizados con el mismo material de la obra. Esto es lo que sucede con los que aparecen en la balconada del inmueble. DARIAS, PRÍNCIPE, Alberto: Arquitectura y arquitectos en las Canarias Occidentales 1874-1931, Santa Cruz de Tenerife, 1985, págs. 187-204.

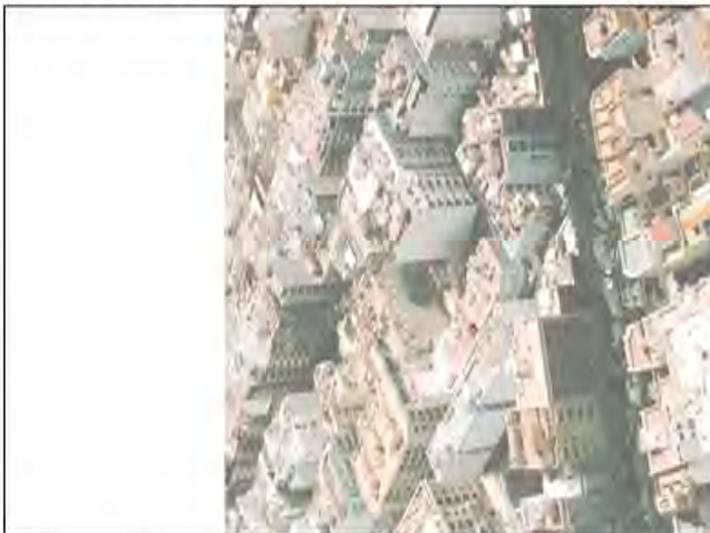
FOTOGRAFÍA AÉREA

Fachada de composición simétrica con la edificación vecina. Tiene dos huecos por planta alineados según ejes verticales. Sobre el eje lateral derecho la puerta de acceso en planta baja y sobre el lateral izquierdo un balcón sobre ménsulas, con balaustrada. La fachada se compone por zócalo con moldura y dos niveles separados por una moldura intermedia, el primer nivel con paramentos alistados por frisos horizontales, se remata con un parapeto de mampostería. Vanos de dinteles rectos, enmarcados los del nivel superior. Bajo la cornisa una moldura y elementos decorativos enlazan los vanos. Elementos de interés: Carpintería de madera, ventanas y contraventanas. Balaustrada en balcón. Rejería en montantes de puertas de acceso. Elementos discordantes: Cableado eléctrico en fachada.

Siguiendo las directrices del eclecticismo, se construyó esta vivienda de dos plantas, destinada a uso familiar, y que pudo ser construido entre fines del siglo XIX y principios del XX.

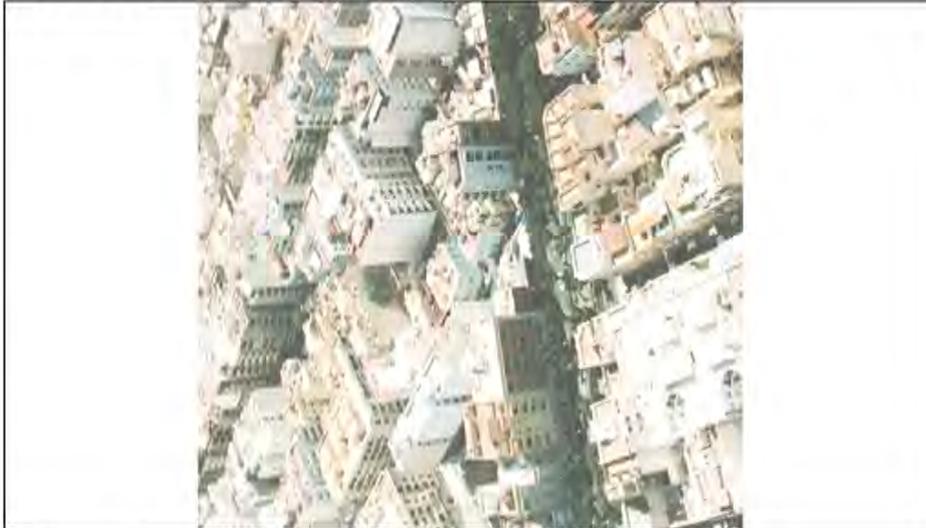
FOTOGRAFÍA AÉREA

Fachada de composición simétrica con la edificación vecina. Tiene dos huecos por planta, alineados según ejes verticales. Sobre el eje lateral derecho la puerta de acceso en planta baja y sobre el lateral izquierdo un balcón sobre mensulas, con balaustrada. La fachada se compone por zócalo con moldura y dos niveles separados por una moldura intermedia, se remata con un parapeto de mampostería. Vanos de dinteles rectos, enmarcados los del nivel superior. Bajo la cornisa una moldura y elementos decorativos enlazan los vanos. Elementos de interés: Carpintería de madera, ventanas y contraventanas. Balaustrada en balcón. Rejería en montantes de puertas de acceso. Elementos discordantes: Cableado eléctrico en fachada.

El lenguaje estilístico empleado para la construcción de este inmueble fue el ecléctico. La fecha de construcción del mismo, podría haber tenido lugar entre fines del siglo XIX y principios del XX. La edificación está destinada a vivienda y local comercial. Ésta se organiza en dos plantas, donde predomina la división horizontal. Para ello, se recurre a una moldura que organiza la fachada en dos cuerpos, uno superior y otro inferior, subdividido nuevamente. Los huecos se distribuyen, de tal manera, que la ventana y balcón se ubican en la parte superior y las puertas en la inferior. El paramento es liso, salvo bajo la cornisa que antecede al muro de la azotea, donde las molduras ocupan un papel ornamental importante, mediante formas geométricas. La decoración de los huecos ocupa la totalidad de éstos, puesto que no sólo se ciñen a los dinteles sino también a las jambas de los vanos. Las molduras lisas son, en este caso, las protagonistas. Las ventanas presentan alfeizar y el balcón colocado en un lateral de la fachada posee una balaustrada de obra. La mayor presencia de los ornamentos se erigen como elementos distintivos del inmueble. DARIAS PRINCIPE, Alberto: Arquitectura y arquitectos en las Canarias Occidentales 1874-1931, Santa Cruz de Tenerife, 1985, págs. 187-204.

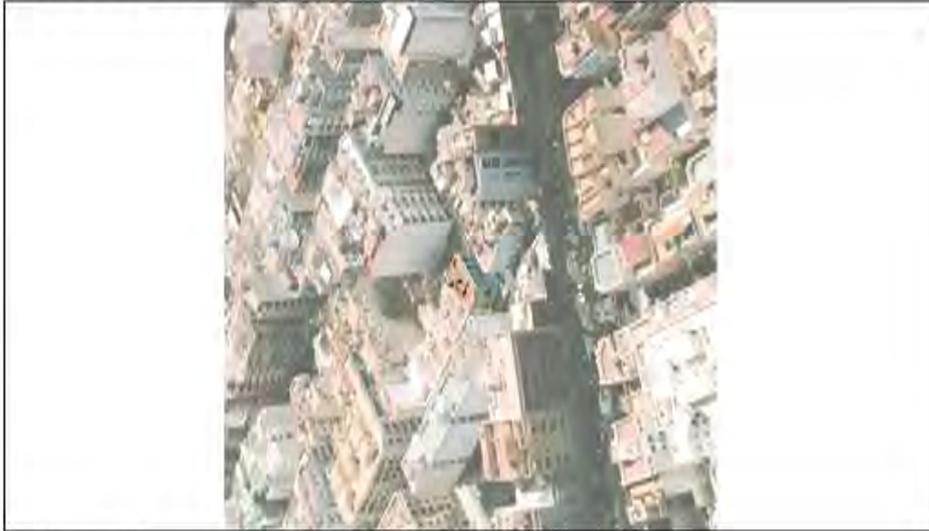
FOTOGRAFÍA AÉREA

Las formas propias del eclecticismo fueron elegidas para la proyección de este inmueble, cuya finalidad es la de vivienda unifamiliar. Cronológicamente, se ubicaría entre finales del siglo XIX y comienzos del XX. La construcción de dos alturas y en esquina. Ambas fachadas del inmueble, se caracterizan por la presencia de sucesivas molduras que las dividen en franjas horizontales, dando lugar a dos cuerpos, uno superior y otro inferior. No obstante, esto no significa que la fragmentación vertical haya desaparecido. De hecho, las pilastras, de fuste liso, son las encargadas de dividir las fachadas en diversas calles. Por otro lado, el paramento del edificio también se presenta liso, salvo en el cuerpo inferior, donde un zócalo rugoso interrumpe dicha tendencia. El antepecho es la pieza clave del coronamiento. En este caso se presenta de forma abalaustrada, combinado con las pilastras, que se prolongan hasta esta zona. Todas ellas son rematadas por sendos pináculos. Los huecos se distribuyen a lo largo de la fachada. El tratamiento de las ventanas es diverso según el cuerpo en el que se encuentren. De hecho, el dintel de los vanos de la planta alta es rebajado, mientras que el del cuerpo inferior, es recto. El balcón, de balaustres macizas, se ubica en la esquina del inmueble. Las ménsulas se sitúan tanto bajo las ventanas como bajo el balcón. Diversas molduras que adoptan la forma de arcos rebajados decoran la fachada.

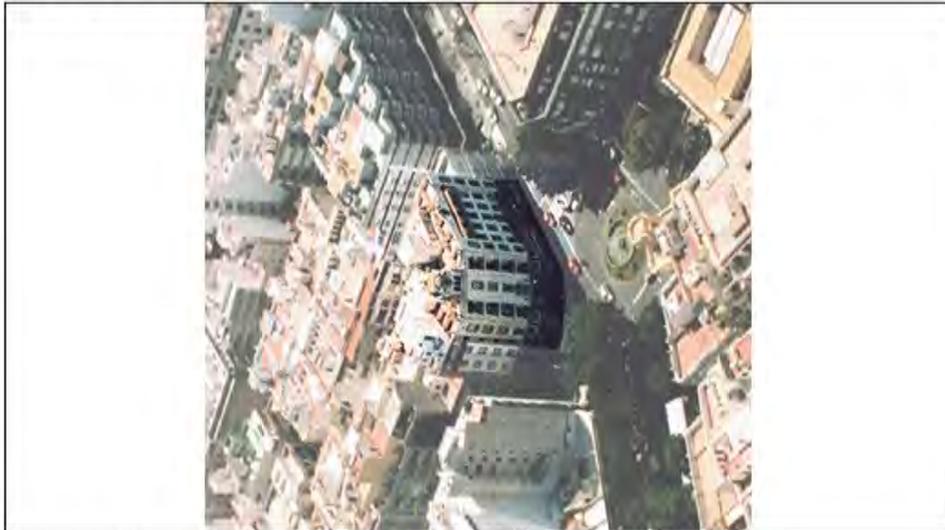
FOTOGRAFÍA AÉREA

Inmueble con elementos propios del neocanario, proyectado por José Enrique Marrero Regalado para el empresario Víctor González. El cine fue inaugurado en 1954.
Ruiz Rodríguez, Álvaro: El Templo Oscuro. La arquitectura del cine en Tenerife (1897-1992), Santa Cruz de Tenerife, 1993, pag. 198.

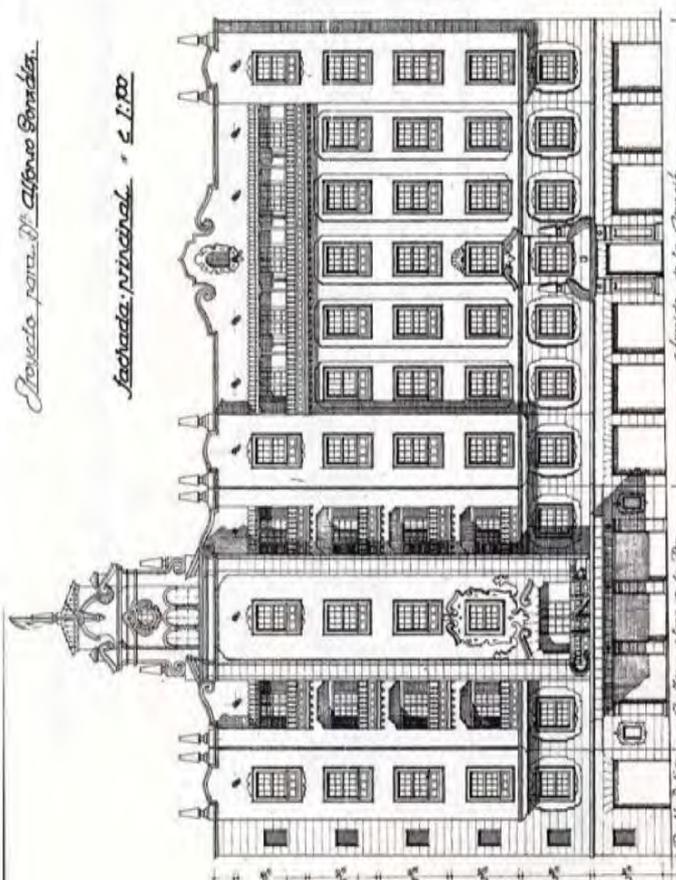
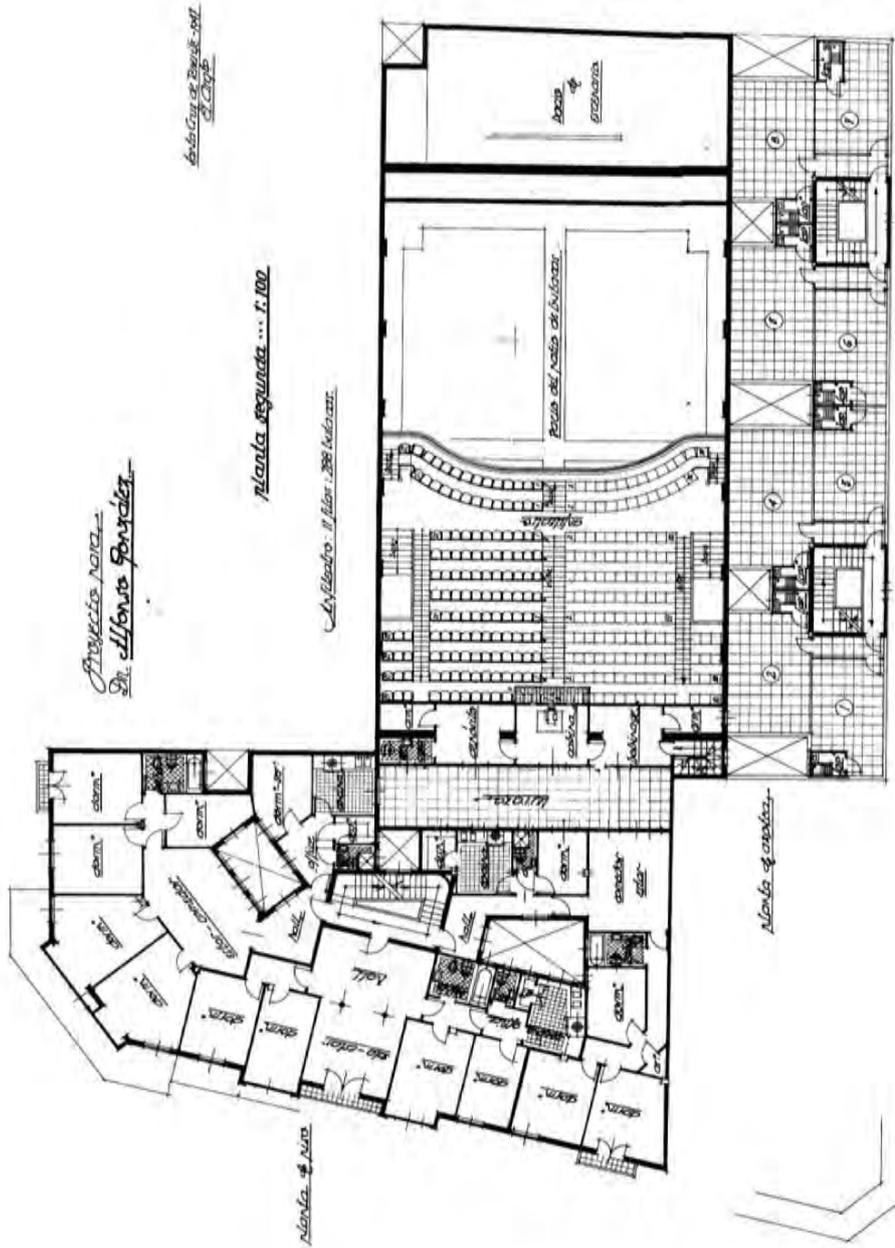
DOCUMENTACION GRÁFICA VINCULANTE

AE-2: CENTRO-COLINAS		ELEMENTO CATALOGADO: CINE VICTOR	FICHA Nº 597
AOU: 2.11 RAMBLA PULIDO		DIRECCIÓN: Avda. Asuncionistas, 1; Rambla de Pulido, 91	
CONDICIONES DE PROTECCIÓN E INTERVENCIÓN:		REFERENCIA CATASTRAL: 67853-02/12/13	
<p>Las determinaciones que regulan las condiciones de protección y de intervenciones permitidas del elemento catalogado correspondiente a esta ficha, derivan del articulado de las Normas del Catálogo de Protección del Patrimonio Histórico y son las siguientes:</p> <ol style="list-style-type: none"> CONDICIONES DE PROTECCIÓN: Artículo 17.2.a y 17.1.b "Condiciones de protección del grado Ambiental: Protección de valores tipológicos y de partes estructurantes del edificio". CONDICIONES DE INTERVENCIÓN: Artículo 25.1: "Condiciones de intervención en el grado de protección Ambiental" PARTES ESTRUCTURANTES: Se deberán conservar íntegramente las dependencias del Cine Victor de más valor: <ul style="list-style-type: none"> - La sala de proyecciones. - Los vestíbulos o "foyers". - El zaguán de acceso. 		RÉGIMEN DE PROPIEDAD: Privado

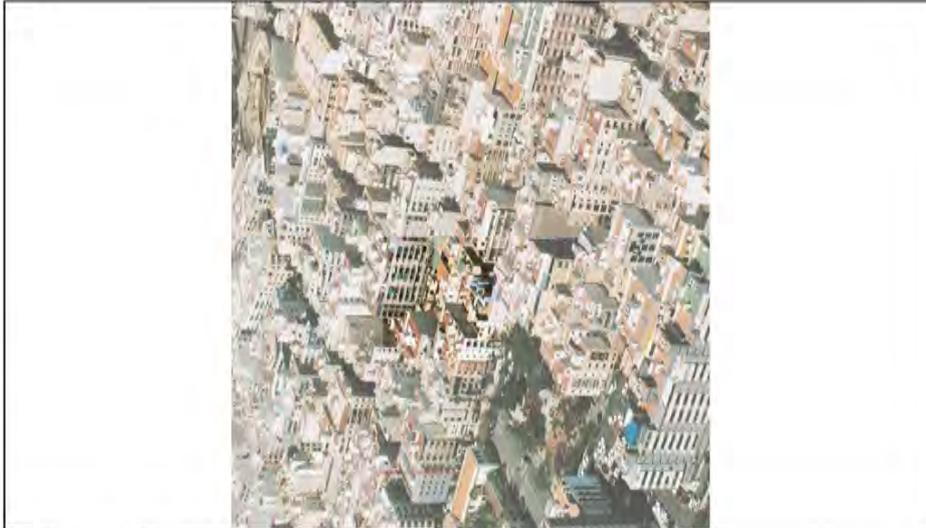
FOTOGRAFÍA AÉREA

Fachada de composición asimétrica (vivienda gemela con edificación vecina catalogada); en planta baja consta de una puerta y una ventana. En segunda planta consta de dos puerta-ventanas, que se abren a balcones volados con barandillas de hierro. En la planta baja zócalo muy marcado por moldura y paramentos con listones horizontales. Rematan la fachada una cornisa y parapeto liso. Elementos de interés: Carpintería de madera, ventanas y contraventanas. Rejería en antepecho balcón y montante de puerta de acceso. Elementos discordantes: Cableado eléctrico en fachada.

Los principios del eclecticismo fueron seguidos para la realización de este inmueble, que podría datar entre fines del siglo XIX y comienzos del XX.

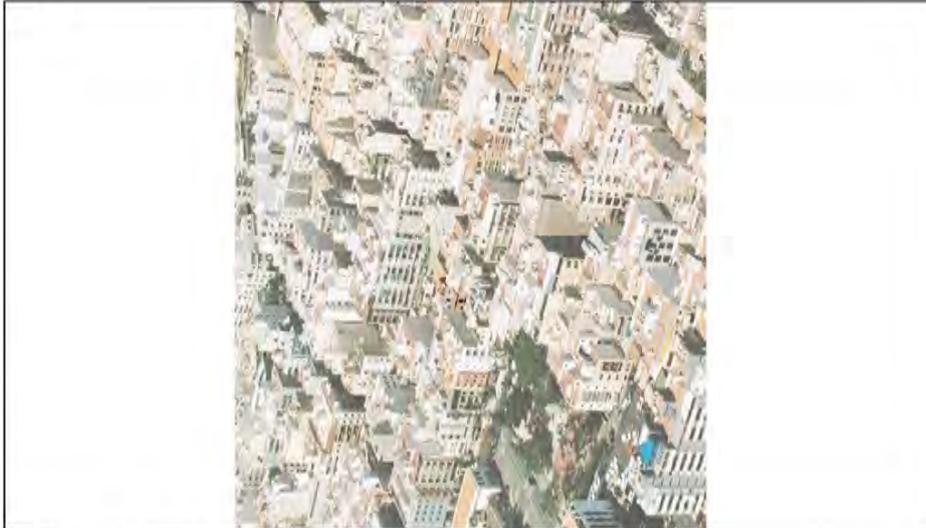
FOTOGRAFÍA AÉREA

Fachada de composición asimétrica, en planta baja consta de una puerta y una ventana. En segunda planta consta de dos puertas-ventanas, un balcón apoyado en ménsulas y barandilla de hierro de forma abombada. Las ventanas tienen dintel en arco rebajado ornamentado con una moldura en la parte superior y la puerta en entrada posee dintel recto. En la planta superior presenta bandas verticales imitando sillares. Rematan la fachada una cornisa y parapeto con balaustrada. Zócalo de aplacado de piedra. Elementos de interés: Carpinterías de cuarterones acristalados y contraventanas de madera. Barandilla de hierro abombado del balcón. Balaustrada en azotea. Elementos discordantes: Cableado eléctrico en fachada.

El eclecticismo es el lenguaje empleado para la realización de este inmueble. Cronológicamente, este edificio se ubicaría entre fines del siglo XIX y principios del siglo XX.

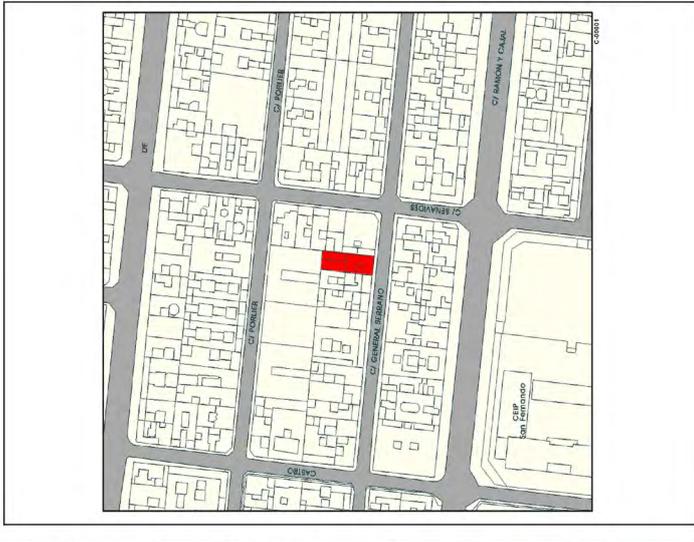
Fachada asimétrica, en planta baja consta de una puerta y una ventana con dintel semicircular. Enmarcando la puerta de acceso hay una abertura de forma circular con dovela muy ornamentada. En segunda planta consta de dos puerta-ventanas, con balcones volados y barandillas de hierro de forma abombada. Una de las puertaventanas posee dintel en arco pleno y la otra con dintel recto. Remata la fachada una cornisa y parapeto con balaustrada. Elementos de interés: Carpinterías de cuarterones acristalados y contraventanas de madera. Oculo y dovela. Barandillas de hierro abombado de los balcones. Balaustrada en azotea. Elementos discordantes: Cableado eléctrico en fachada.

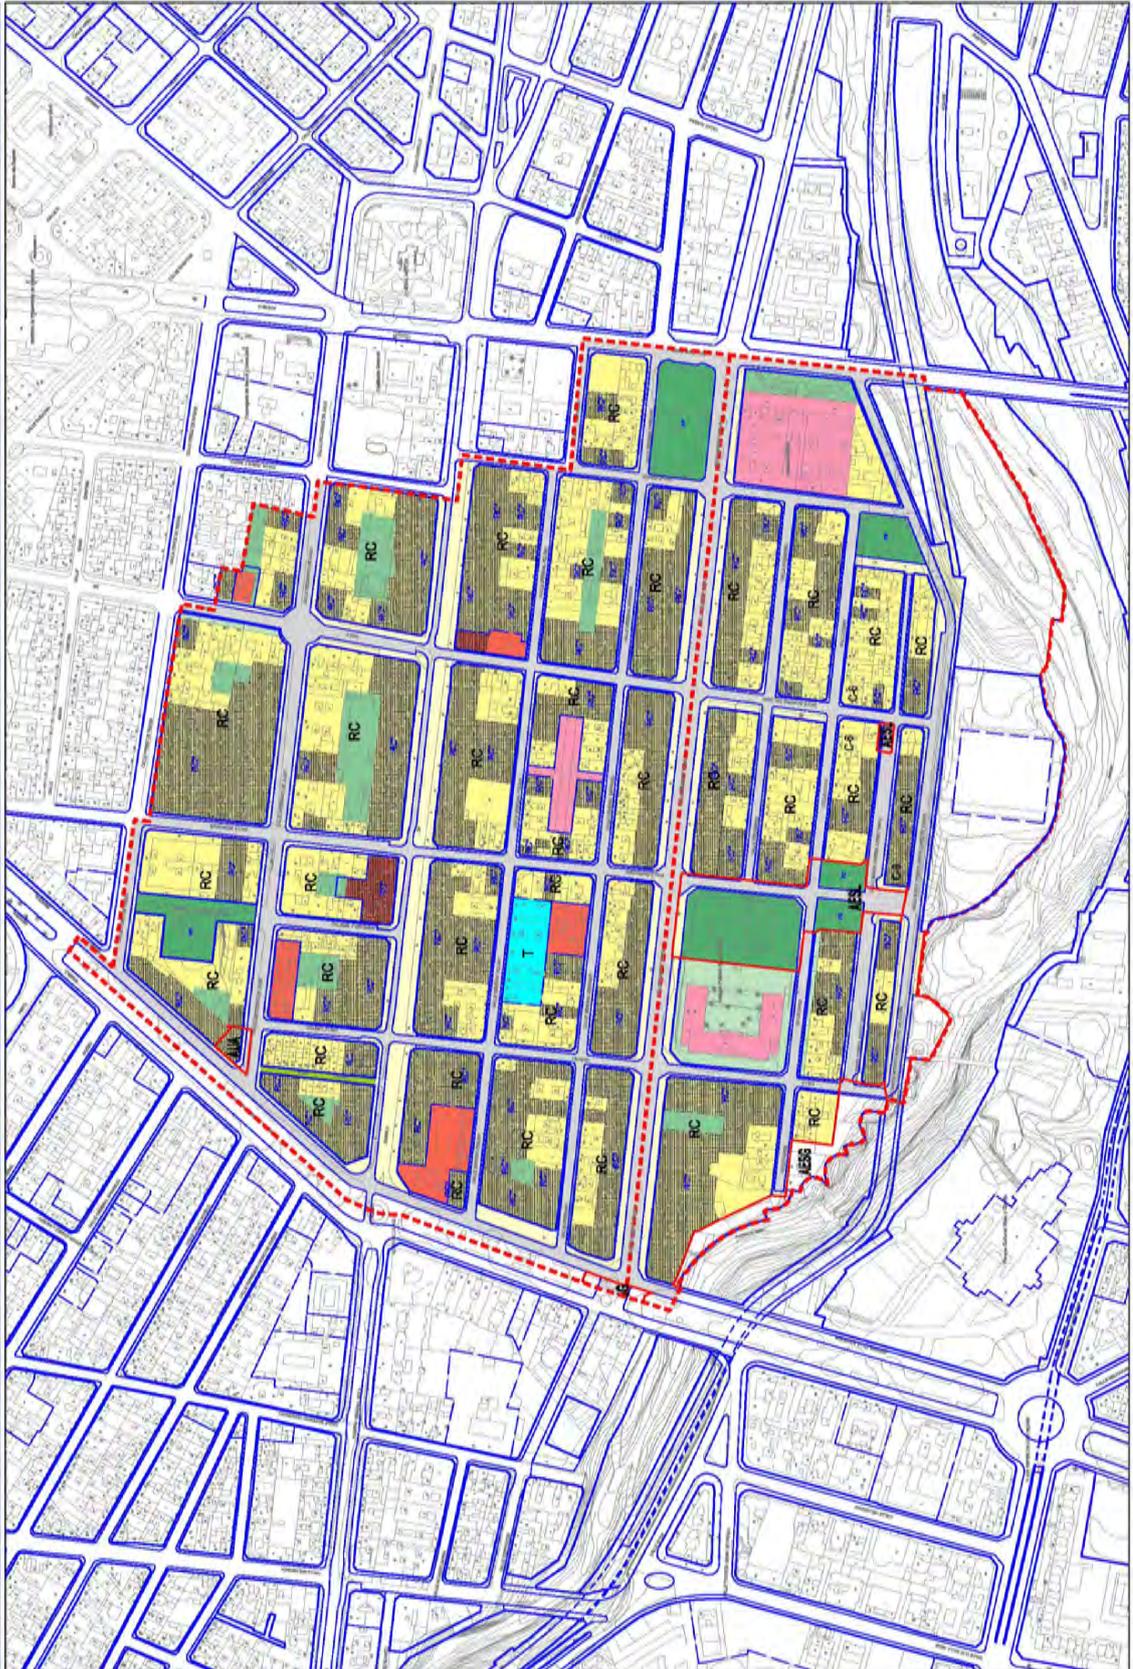
USOS PORMENORIZADOS Y GESTIÓN URBANÍSTICA

ÁMBITO 2.11.1 RAMBLA DE PULIDO

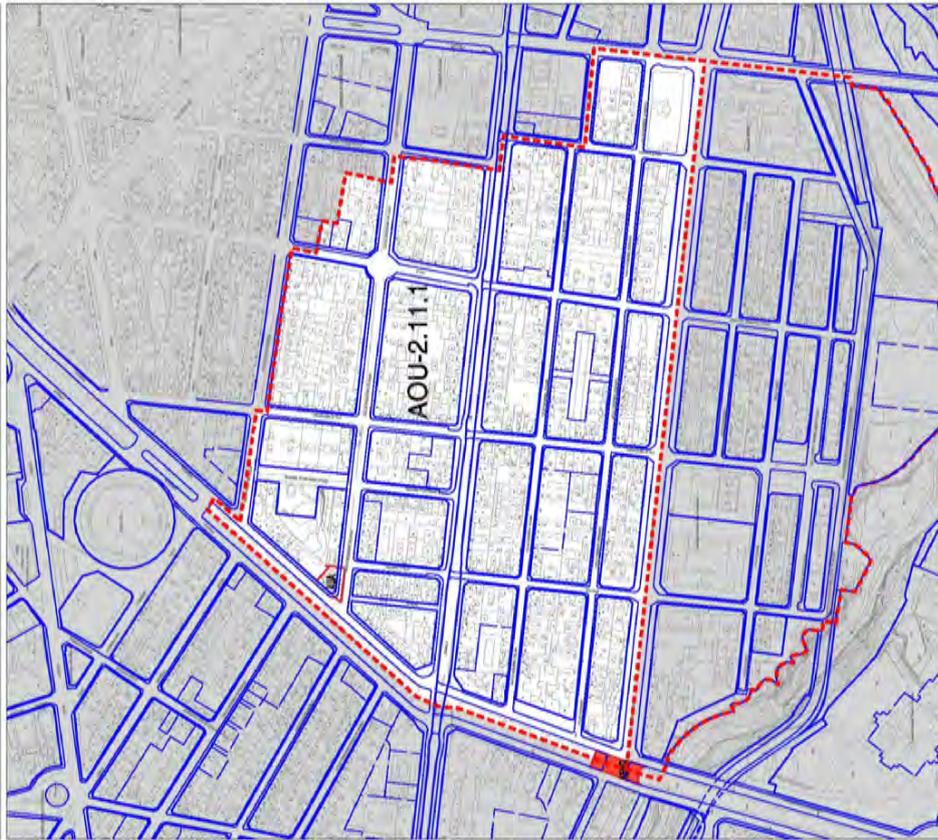
ACTUACIONES DE GESTIÓN Y EJECUCIÓN	
AESL	AESG
- Vialio Rambla - Ramón y Cajal

AUE	ACTUACIÓN URBANÍSTICA ESPECÍFICA	 AESL	ACTUACIÓN DE EJECUCIÓN DE SISTEMA LOCAL
 UA-RT	UA DE RÉGIMEN TRANSITORIO	 AESG	ACTUACIÓN DE EJECUCIÓN DE SISTEMA GENERAL
 AUI (PE)	ACTUACIÓN DE RENOVACIÓN PARCIAL Y DE DOTACIÓN (PE)		ÁMBITO SUSPENDIDO

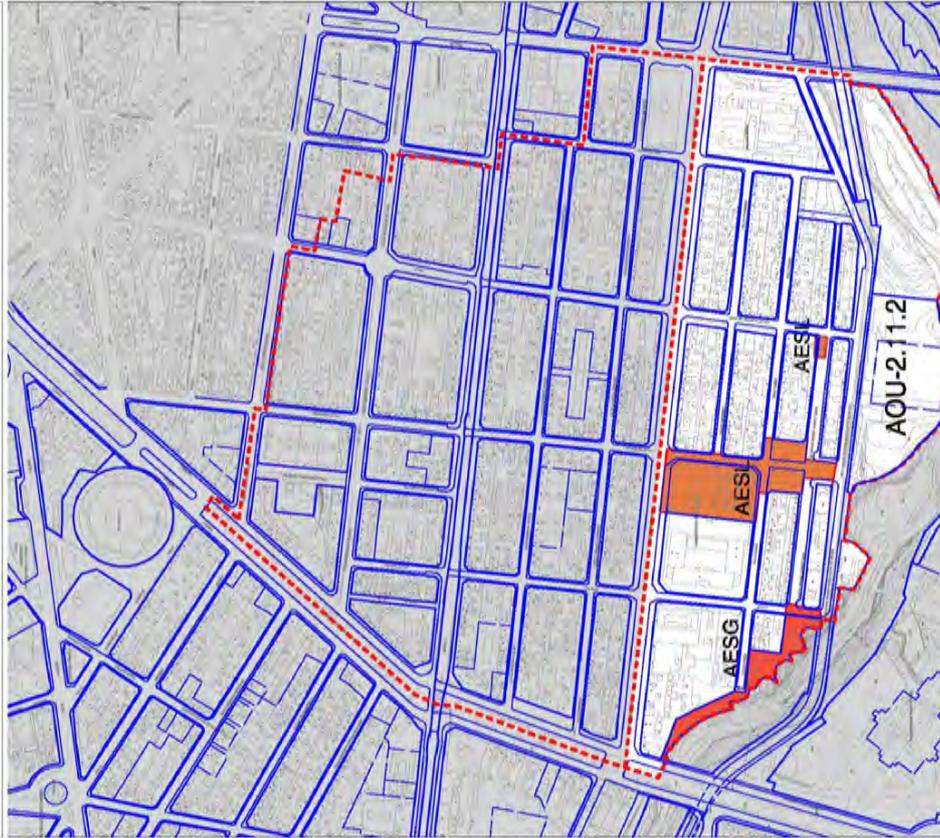
ACTUACIONES DE GESTIÓN Y EJECUCIÓN

AESL	AESG
- AP - Acercamientos en C/ Duggi	- PIU - Vialidad Barranco de Santos
- Vialidad - C/ Sta. Teresita, Jomel e Ibars	- Vialidad - Rambla - Ramón y Cajal
