EXCMO. AYUNTAMIENTO DE GÁLDAR

“8º. EXPEDIENTE 10904/2019. RESOLUCIÓN ALEGACIONES Y APROBACIÓN DEFINITIVA DE LA MODIFICACIÓN MENOR DEL PLAN GENERAL DE ORDENACIÓN DE GÁLDAR: MODIFICACIÓN FICHA A.II-B 12-E Y ELIMINACIÓN FICHA P-110 DEL CATÁLOGO DE PROTECCIÓN TRONERAS CALLE DRAGO. ACUERDO PROCEDENTE.

CATÁLOGO ARQUITECTÓNICO DE GÁLDAR

Tronera "del Reparto General"

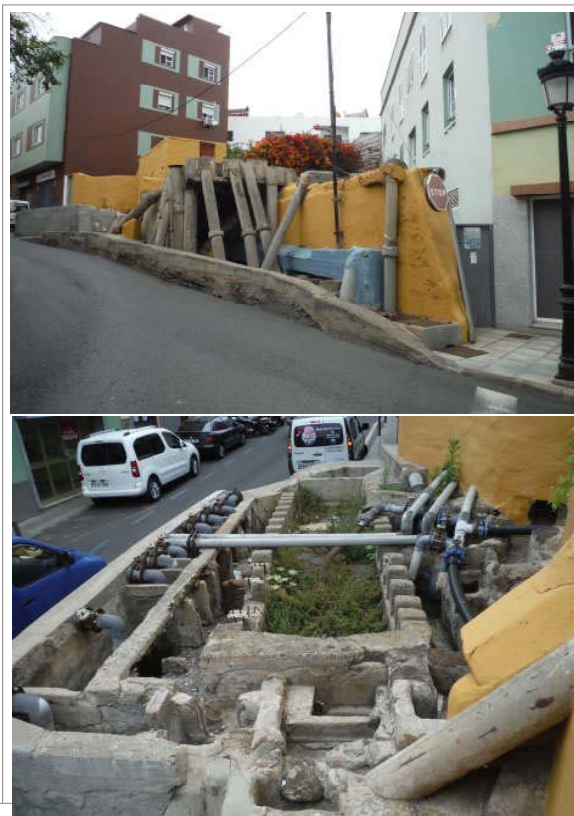
Las partes más antiguas se corresponden con las cantoneras situadas en la cota más baja del conjunto, quedando algunas de sus partes soterradas bajo la carretera o los pilares que sustentan las estructuras superiores. Estas troneras responden a la tipología clásica, con una entrada de agua por un canal principal o acequia, en algunos casos con rompeolas para frenar la velocidad del agua al entrar en la cantonera y cabecera terminada en arco de medio punto. A ambos lados de la obra se distribuyen las bocas o desagüeros de la tronera desde donde se distribuye el agua a los herederos a través de sus acequias de reparto o fluye por acequias de reparto hacia otras zonas. El número total de cantoneras identificadas con esta tipología es de tres y siguen el eje descrito de este a oeste. Destaca la utilización de piedra de cantería para la construcción de las bocas y el arco de la cantonera, mientras que el resto de fábrica está hecho con mortero de cal, arena y canto (Troneras 5, 6 y 7). En la misma cota, en el extremo oeste, se localizan otras dos troneras de pequeñas dimensiones y de factura más reciente que las tres primeras. Estas son de planta rectangular y están íntegramente construidas con hormigón armado y mampostería de bloques y cemento (troneras 8 y 9). En la parte superior del conjunto se distribuyen otras tres troneras de planta rectangular, correspondiéndose con las de factura más reciente en el tiempo. La de mayor tamaño se localiza en el extremo este del conjunto y sigue la rasante de la acera de la calle ligeramente elevada sobre esta. Las dos restantes siguen el eje descrito, con un ligero quiebro, en dirección sureste-noroeste, quedando sobreelevadas con respecto a la rasante de la calle superando en la zona más elevada los dos metros de altura. Las tres piezas mencionadas están construidas mediante la utilización de materiales diversos como son la mampostería de bloques, cemento, encofrado de hierro y hormigón, cemento y/o ladrillo gris de la cantera de San Lorenzo y pilares de hormigón. Se trata de obras de factura mucho más reciente que las tres dispuestas en la cota más baja del conjunto, fechándose las mismas en la segunda mitad del siglo XX. Los desagüeros de estas cantoneras, en el nivel superior, están complementadas con tuberías de cemento fundamentalmente, aunque en las troneras del nivel inferior se observan algunas tuberías de metal, más antiguas que las primeras.

En la actualidad las troneras no están en uso tras la instalación de un conjunto de tuberías, mangueras y llaves sobre la tronera 1 que efectúa las labores de reparto. Estas instalaciones junto con los recrecidos de hormigón a modo de defensa sobre las tuberías exteriores más próximas a la calzada desvirtúan la imagen del conjunto etnográfico.

Las losas de apoyo de las cantoneras del nivel superior presentan un estado de conservación precario, quedando en muchas de ellas el hierro a la vista, si bien en la parte superior aparenta estar en buen estado.

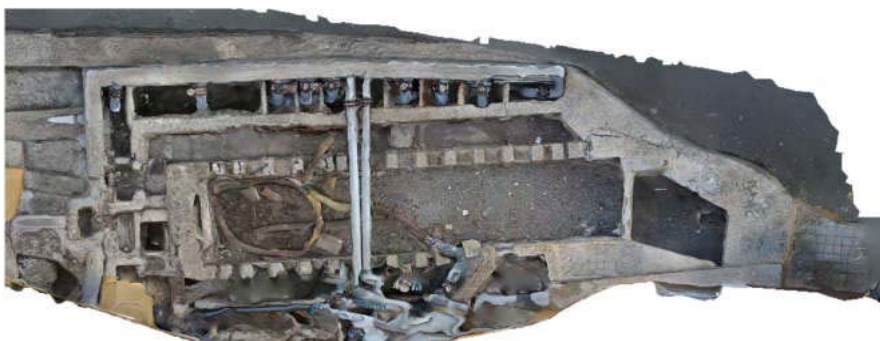
Tronera 1

Tronera 1.- Tronera de reparto. En ella confluyen diferentes tuberías de riego, la principal la de la Heredad de aguas de Gáldar, actualmente sin uso, y la de Agragua que es la que actualmente está en uso mediante un conjunto de tuberías, con 3 contadores y llaves de corte. Estas nuevas tuberías vierten sobre las bocas de las antiguas tuberías que soterradas discurren por la c/Drago y c/Doramas. Asimismo recoge los posibles alivios de la tronera nº 4. La tronera existente ejecutada en hormigón y mampostería enfoscada es de la segunda mitad del s.XX y probablemente se ejecutara sobre la traza de una más antigua. De planta rectangular con unas medidas de 5,5 metros de largo por 1,20 metros de ancho. La cantonera recibe el agua de la acequia principal entrando en la obra en quiebro de 45° donde se construyó un rompeolas para frenar la velocidad del agua y evitar el rebose. Cuenta con un total de 25 bocas. En el lateral norte se abren 15, 9 de 1 azada, 3 de media azada y 3 de ¼ de azada. En el lado sur, se reparten 10 bocas, 6 de una azada, 2 de media y 2 de ¼. En la actualidad se encuentra muy deteriorada y transformada por la instalación sobre la misma de un conjunto de tuberías y llaves que sustituyen las labores de reparto del agua original de la tronera. En desuso.

- a) El tipo de intervención en el conjunto: Rehabilitación, que debe concretarse para cada unidad de dicho conjunto.
- b) Tronera nº1. Incluso **desmontaje/demolición y montaje/reconstrucción**; en el lugar libre más próximo de la parcela. Deben utilizarse tantas piezas, cortes de material originales como sea posible. Se permite el desplazamiento y reconstrucción de la tronera 1 en el espacio libre contiguo en el que resultará integrado, en base al interés público en ampliar la c/Drago

- h) En la tronera 1, en las labores de desmontaje de las piezas recuperables y demolición del resto afectado por la traza de la acera se tendrá especial cuidado por la posibilidad de que existan bajo su traza restos de antiguas troneras o conducciones. En tal caso deben quedar documentadas y, en su caso, trasladadas.

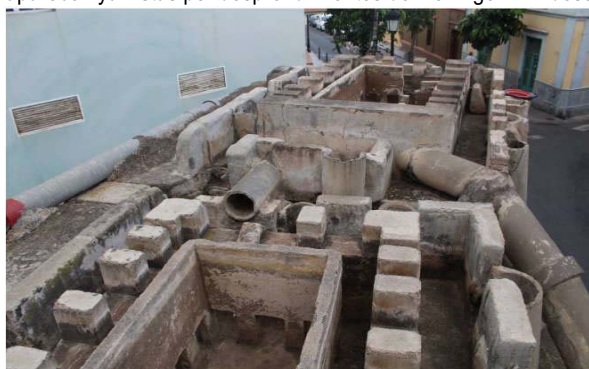
Troneras 2 y 3

Troneras 2 y 3.- Dispuestas sobre elevadas descansando sobre losas independientes de hormigón armado apoyadas en el muro del estanque contiguo y en pilares circulares de hormigón armado. Están ejecutadas en hormigón y mampostería enfoscada. Su técnica constructiva les confiere una antigüedad reciente, segunda mitad del s. XX. Su posición y las numerosas tuberías de reparto en hormigón confieren la imagen característica del conjunto. La tronera 2 mide 2,90 metros de largo por 1,60 metros de ancho. Cuenta con un total de 17 bocas. En el lateral norte se abren 7, 5 de 1 azada, 1 de media azada y 1 de ¼ de azada. En el lado sur, se reparten se abren 7, 5 de 1 azada, 1 de media azada y 1 de ¼ de azada. En el lateral oeste se localizan otras tres bocas de 1 azada cada una. La tronera 3 mide 2,13 metros de largo por 1,56 metros de ancho. Cuenta con un total de 16 bocas. En el lateral norte se abren 6, 4 de 1 azada, 1 de media azada y 1 de ¼ de azada. En el lado sur, se reparten 6 bocas, 4 de una azada, 1 de media y 1 de ¼. En el lateral oeste hay 4 bocas, 2 de 1 azada, 1 de ½ y 1 de ¼. El estado de conservación de ambas es bueno, excepto las losas de hormigón que se encuentran en mal estado por oxidación de las armaduras que en algunos casos aparecen ya vistas por desprendimientos del hormigón. En desuso.

- c) Troneras nº 2 y 3. **Traslado** (en bloque, por unidad de tronera, sin desmontaje) **y restauración**. Se permite el desplazamiento de las troneras nº2 y nº3 1 en el espacio libre contiguo en el que resultarán integradas, en base al interés público en ampliar la c/Drago

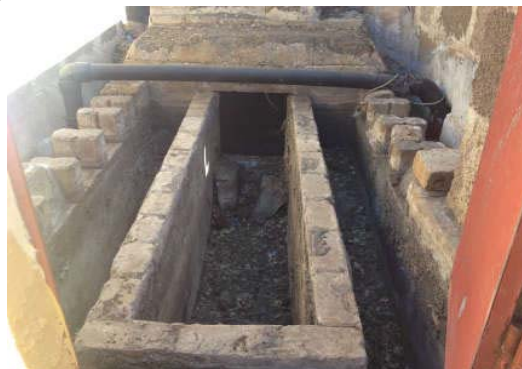
Tronera 4

Tronera 4.- Tronera de Fontanales, recoge aguas que proceden de la medianía pertenecientes a comunidad de regantes particular. Aunque lleva años sin servir agua resulta funcionalmente operativa. Está ejecutada en hormigón y mampostería enfoscada. Ubicada en interior de un cuarto de paredes de canto de Gáldar. Este cerramiento en su lindero sur está parcialmente sobre el vacío del estanque, descansando sobre losa de hormigón armado que a su vez se apoya en dos pilares circulares que descansan sobre el muro del estanque que resulta más ancho en cotas inferiores.

- d) Tronera nº 4. Restauración.
- e) Troneras nº 5, 6, 7 y 8. Conservación en su posición actual (documentadas y soterradas).
- f) Tronera nº9. **Documentación**.

- e) Disponer de sistemas de movimiento de agua en todas las troneras visibles. Recuperar el sonido del agua en movimiento.
- f) El muro de cierre de la cantonera 4 podrá retirarse o mantenerse, retirar el enfoscado y mostrar la sillería. En caso de mantenerse el muro de cierre, en las paredes no visibles desde la vía pública podría realizarse uno o varios ventanales para que los visitantes puedan apreciar la cantonera y su funcionamiento.

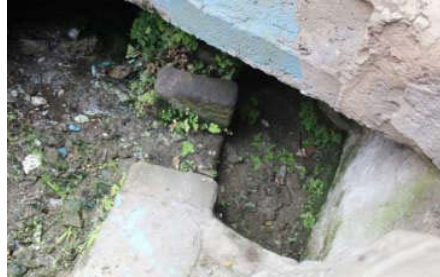
Tronera 5.- Estructura de planta rectangular con remate en la cabecera curvo o en arco. Parcialmente cubierta por los pilares de las troneras del nivel superior y el entramado de tuberías de fibrocemento. La parte visible tiene unas medidas 1.05 metros de largo por 0.93 metros de ancho. Tan solo se puede apreciar el lateral sur y parte del arco de la cabecera, observándose que las bocas y el arco están realizadas con piedra labrada, aparentemente de cantera de Arucas. El resto de la obra en mampostería ordinaria. Su construcción se estima que la obra fue realizada al menos en el siglo XIX o a comienzos del XX. En desuso. Estado de conservación de las piezas originales regular/bueno.

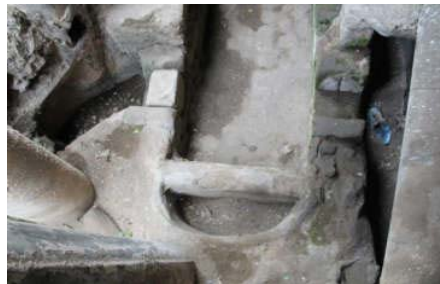
Tronera 6.- Recibe el agua de la tronera 5 por la boca abierta en su arco. Estructura de planta rectangular con remate en la cabecera curvo. Parcialmente cubierta por los pilares de las troneras superiores y sus tuberías de desagüe. La parte visible mide 1.65 metros de largo por 1.25 metros de ancho (parte central y cabecera de la tronera). Los muretes laterales y el arco elaborados con mampostería ordinaria y mortero de cal. Las bocas son de cantería de piedra azul de Arucas. Tiene dos bocas de 1 azada cada una, 1 a cada lado. En la zona del arco tiene un rompeolas de mampostería que ha sido revocado con cemento. En desuso. Estado de conservación de las piezas originales regular/bueno.

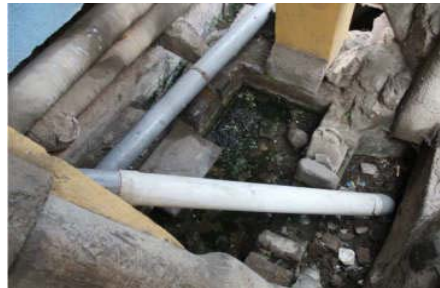
Tronera 7.- De planta rectangular con unas dimensiones de 1,92 metros de largo por 1,10 metros de ancho. En su construcción se combina la mampostería ordinaria y piezas de cantería, estas últimas en las bocas, al igual que las troneras número 5 y 6. Tiene la particularidad de contar con un lavadero de cantería en su lateral sur. En origen tuvo 4 bocas de desagüero, si bien una ha desaparecido quedan la impronta en la base de la fábrica. 2 son de 1 azada, 1 de ½ y la cuarta de ¼ de azada, todas en el lado norte. En desuso. Estado de conservación regular.

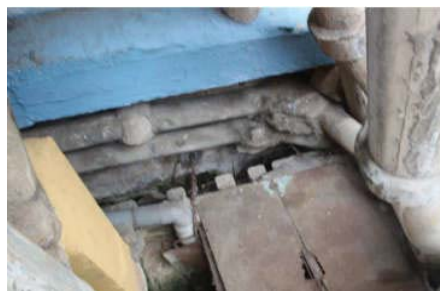
Tronera 8.- De planta rectangular, de 1,70 metros de largo por 1,05 metros de ancho. Construida con mampostería ordinaria y hormigón armado. Está parcialmente cubierta por planchas de metal. En la parte descubierta se observa que tiene 4 bocas en el lado sur, de las cuales 2 son de 1 azada, 1 de ½ y la cuarta de 1/4. En desuso. Estado de conservación bueno.

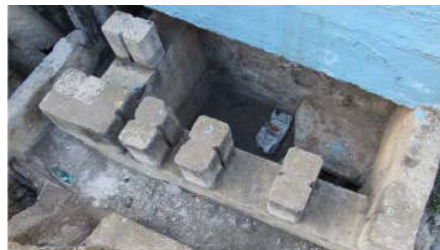
Tronera 9.- De planta rectangular, de 1,85 metros de largo por 0,93 metros de ancho. Ejecutada con mampostería ordinaria y hormigón armado. Tiene 6 bocas, 4 en el lado norte, de las cuales 2 son de 1 azada, 1 de ½ y la cuarta de 1/4. En el lado este se observan 2 bocas de 1 azada cada una. En desuso. Por los materiales usados en la de menor antigüedad del conjunto y no se considera parte fundamental del mismo. Estado de conservación bueno.
