**Organismo Autónomo Gerencia Municipal de Urbanismo****Servicio de Planeamiento y Planificación****ANUNCIO**

**Primero:** Aprobar con carácter definitivo el documento de "Modificación Menor del Plan General de Ordenación para la protección del inmueble sito en la Avenida Lucas Vega, 100", formulado y promovido de oficio por esta Administración, firmado con fecha 1 de diciembre de 2025.

**CATÁLOGO****FICHA NÚMERO 849****1. IDENTIFICACIÓN DEL INMUEBLE (artículo 52.4, apartado a) de la LPCC)**

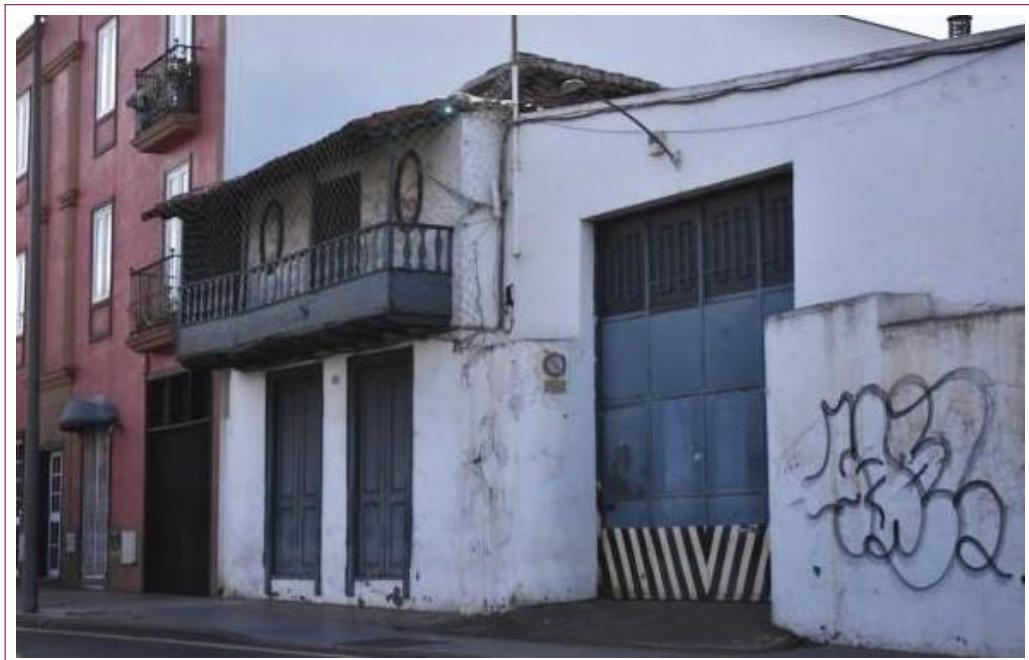
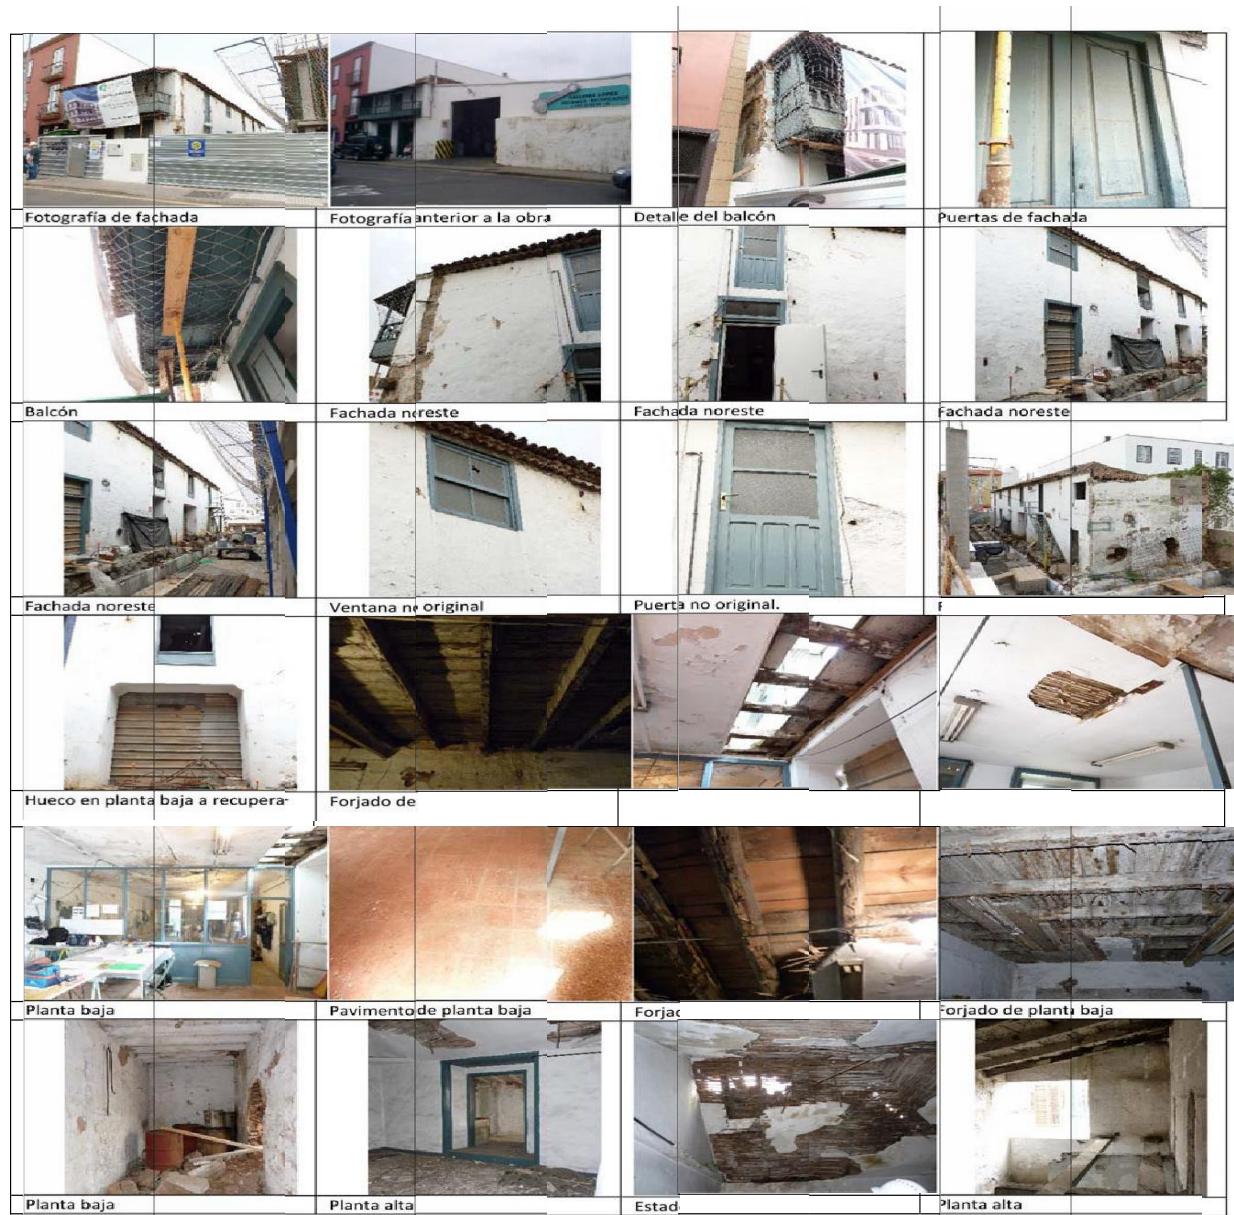
**FOTOGRAFÍAS DESCRIPTIVAS DEL INMUEBLE**

| A photograph showing significant structural damage to a window frame, with the surrounding wall and ceiling also appearing deteriorated. | A photograph looking down into a window frame, showing debris and damage inside the room. | A close-up photograph of a window hinge (gozne) that has been severely damaged or removed. | A photograph of a roof area where the upper layer of the roof has collapsed, exposing the underlying structure. |

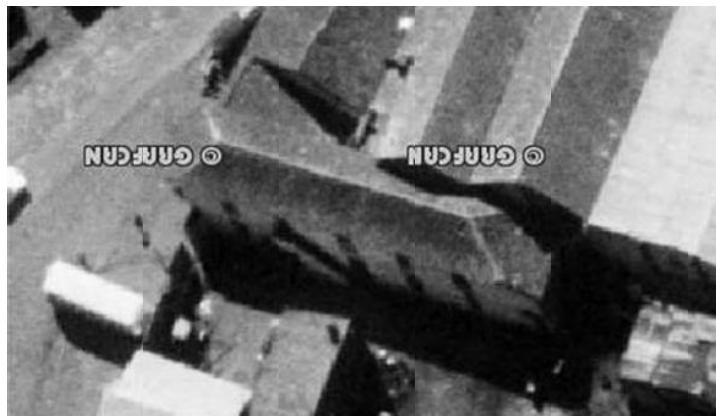
**Imagen. Fotografía aérea del año 1964.**

En las fotografías aéreas de 1964 se puede apreciar que la escalera de acceso a la planta primera se localizaba entre el segundo y tercer hueco de la izquierda, ver ilustración 1. Por lo que se puede deducir que los huecos 1 y 5 marcados en rojo no son originales, ya que son puertas vinculadas a sendas escaleras metálicas, una de ellas ya ha sido eliminada en el momento de la visita. Sigue lo mismo con el hueco 2, que originalmente albergaba la puerta de acceso a la planta primera. El hueco 10, según se puede apreciar en la fotografía de 1964 tampoco es original. En su lugar se localizaba un hueco alineado con el superior y de ancho similar.

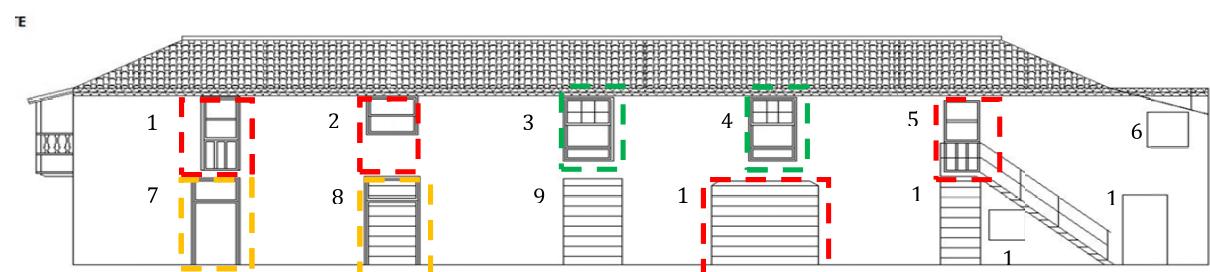
**Imagen. Fachada Noreste.**

Está compuesta de siete huecos en planta baja y seis huecos en planta primera alineados entre si con carpinterías de distintos materiales y acabados que comunican con el resto de la parcela.

En general las carpinterías de esta fachada están muy transformadas y apenas se conservan los elementos originales, ver ilustración 02.

Se conservan marcos, cojinetes de madera inferiores y hojas de guillotina en el caso de dos ventanas de planta primera señaladas en verde, con los números 3 y 4.

Los huecos señalados en amarillo (7 y 8), conservan marcos de madera.

El resto de huecos no conservan ningún elemento de la carpintería original. La escalera metálica es un elemento añadido que deberá ser eliminado.

Huecos y carpinterías originales.

Huecos y carpinterías transformados.

Huecos originales, sólo se conservan marcos.

Se eliminará, por ser objetos de distorsión, la escalera metálica de la fachada nordeste y se adecuará el hueco número 10 en planta baja alineándolo y adaptando su ancho al de la ventana superior. Dichas intervenciones se llevarán a cabo en el momento que se de alguno de los siguientes supuestos:

Se unificará el despiece de las carpinterías en planta alta de acuerdo con la tipología de las originales que se conservan, con la finalidad de otorgar una imagen armónica de la fachada.

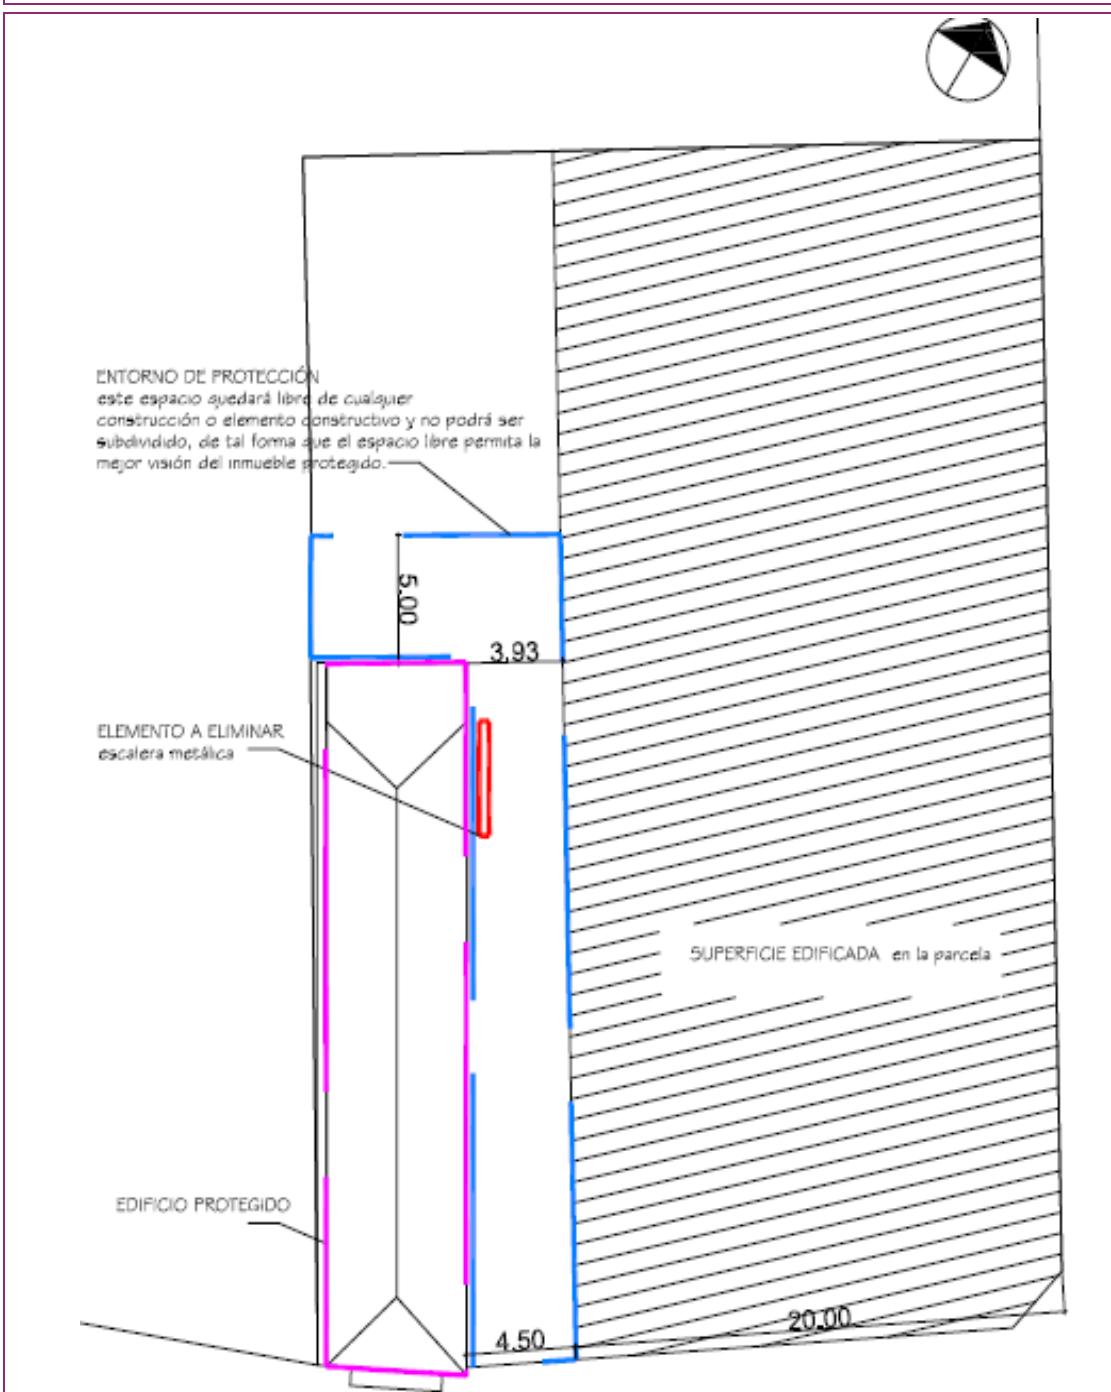
| Descripción |
|--|
| <p>Se establece un espacio libre obligatorio entre el inmueble que nos ocupa y la nueva construcción (anexa a la fachada nordeste de 3,93 metros en el punto más estrecho y 4,50 metros en el punto más ancho) y una franja de 5 metros respecto a la fachada noroeste. Estos espacios no podrán ser subdivididos y deberán cumplir con lo dispuesto en el artículo 69 bis de las Normas Urbanísticas (integrado en el artículo 1 del Volumen III. Normativa del TOMO II)</p> <p>The diagram shows a cross-section of a building labeled 'EDIFICIO PROTEGIDO' (Protected Building). A pink rectangle represents the building's footprint. A blue rectangle, labeled 'ENTORNO DE PROTECCIÓN', surrounds the building. The distance from the building to the blue boundary is 3,93 meters at the narrowest point and 4,50 meters at the widest point. A pink vertical line labeled 'ELEMENTO A ELIMINAR, escalera metálica' (Element to remove, metal staircase) extends from the building's footprint to the blue boundary. The blue boundary is 5 meters wide on the left side. To the right of the building, a hatched area is labeled 'SUPERFICIE EDIFICADA en la parcela' (Buildable surface in the plot). A distance of 20,00 is indicated at the bottom right corner.</p> |

El entorno de protección es el espacio libre obligatorio al que le es de aplicación lo dispuesto en el artículo 10 de la LPCC y en el artículo 69 bis) de las NNUU del PGO-2004.

Se permite el uso pormenorizado principal de área de juegos y áreas ajardinadas (AJ) establecido en el Plano P1 “Condiciones de uso y de la edificación”, siendo compatible con el uso de garaje en edificaciones autorizadas bajo los espacios libres conforme el artículo 25 del Anexo 4 del PGO-2004.
